SICHERHEITSVORKEHRUNGEN BEIM ABBAU ÜBER DEM GRUBENGEBÄUDE DES ZEMENTMERGELBAUES GUTRATHBERG

Leube Zement GmbH

Zementmergelbau Gutrathberg

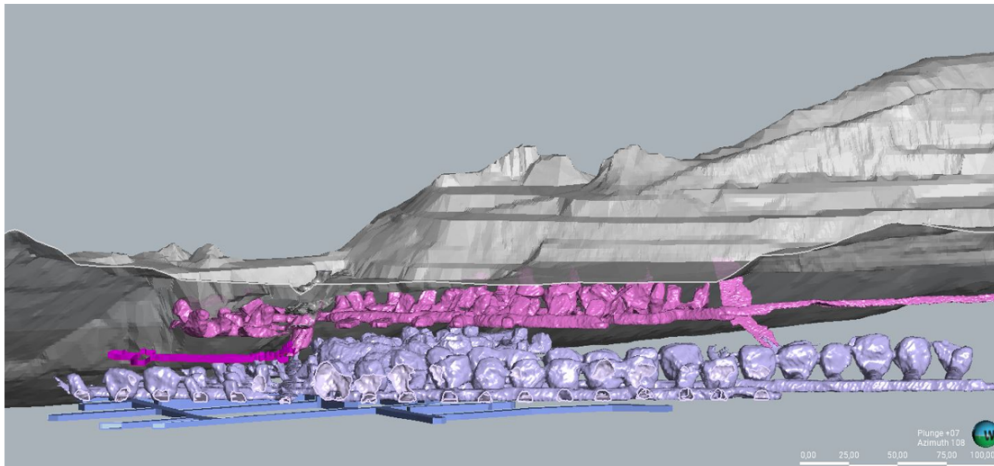
Längenschnitt Tagbau mit Kammerbau

- Durch das Voranschreiten des Abbaus erfolgt eine Annäherung an die Grubenbaue. Besondere Maßnahmen sind dabei zu treffen.
- Diese sind von Lage, Größe und Form abhängig und haben einen Einfluss auf die Abbauführung.

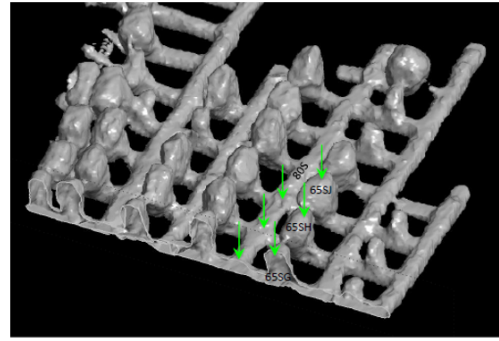
Situation Untertage

- Strecken wurden bisher nicht versetzt. Es wird versucht Streckenkreuze zukünftig beim Versetzen miteinzubeziehen. Die Kavernen werden nur bis zu zwei Drittel versetzt („großflächiges“ Einbringen von Füllmaterial).
- Kavernen stirnseitig miteinander verbunden dadurch ergeben sich ungünstigere Spannungszustände (keine Stützgewölbe in Längsrichtung).
- Evaluierung der festgelegten Risikobereiche.

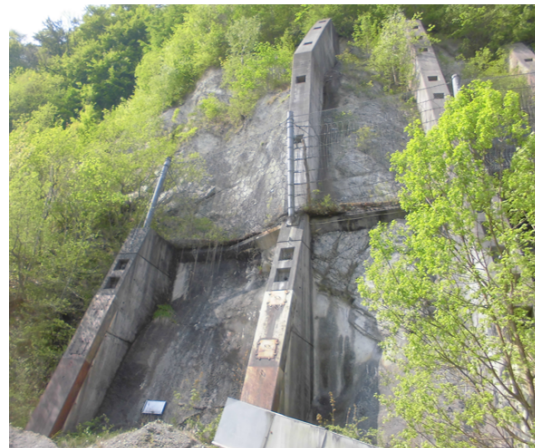
Felsbereich oberhalb des Bandstollenportales

- Bereiche westlich des Zementwerkes werden alle 3 Jahre vermessen.
- Bewegungen im Bereich Felswand haben stark abgenommen.
- Ursache dürfte in der Errichtung der Stützrippen, sowie die Entlastung des Zellerkopfes infolge fortschreitenden Abbaus liegen.

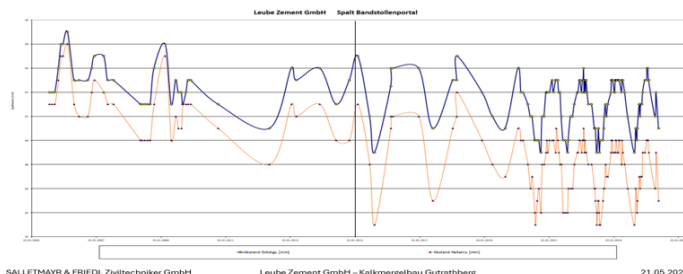
Messpunkte im Bandstollen

- Bandstollenportal wird laufend kontrolliert.
- Spaltänderungen vorwiegend aufgrund von thermischen Schwankungen.
- Zwischen 2005-2015 Verringerung d. Spaltes um durchschnittlich 0,45 mm/a.
- Seit 2015 bis heute nur mehr 0,2 mm/a.
- Leichte „horizontal“ Bewegung des Gebirges.
