Abschlussbericht

Studie zur Evaluierung des Betriebs im IC Wien Mitte von Jänner bis April 2019 und Empfehlung weiterer Maßnahmen

**Dipl.-Ing. Dr. Helmut Floegl, Mag.a Sonja Brachtl,
Department für Bauen und Umwelt, Donau-Universität Krems**

30.07.2019

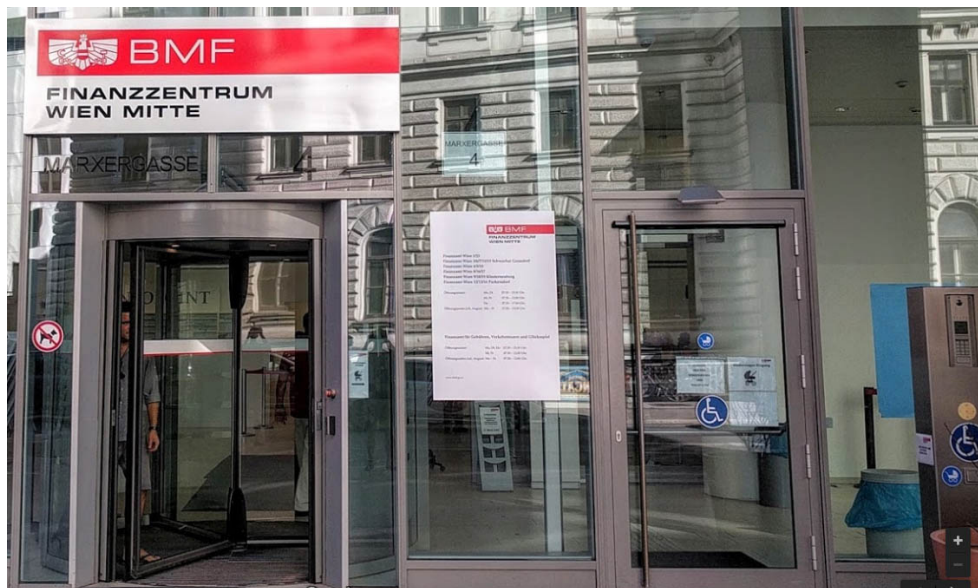
Abbildung 2 zeigt die ursprüngliche Eingangssituation, eine Drehtüre. Diese Drehtüre blockierte regelmäßig bei hohen KundInnenfrequenzen und war im Winter öfters durch eingebrachtes Streugut nicht funktionsfähig.

Abbildung 2: Der Eingang ins IC Wien Mitte vor dem Umbau (eigenes Bild, 2018)

Abbildung 4 zeigt die seit Jänner 2019 neue Struktur des IC Wien Mitte. Die Drehtür im Eingangsbereich (vgl. Abbildung 2) wurde durch einen großen Windfang, der nach außen mit einer breiten Schiebetüre abschließt, ersetzt. Aus dem Windfang betritt man den Innenraum des IC Wien Mitte durch zwei weitere Schiebetüren (vgl. auch Abbildung 5).

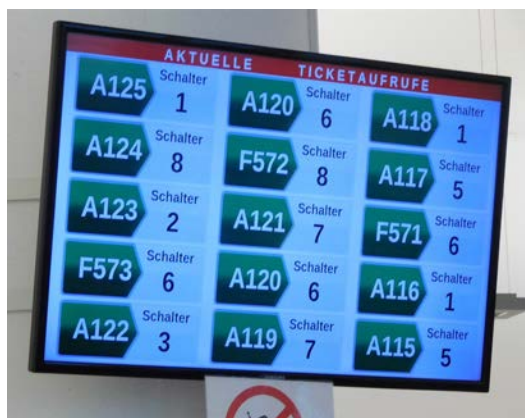
Vom Infopoint ausgegebene Tickets weisen keine Informationen für die KundInnen aus, wann und an welchem Schalter sie serviziert werden. Die Ticketnummern „A + 3-stellige Zahl“ bzw. „F + 3-stellige Zahl“ sind für KundInnen nicht selbsterklärend (siehe Abbildung 3) und zeigen nur die nächstfolgenden 15 Tickets jener KundInnen an, die an die Reihe kommen. Weiters werden die Nummern nicht nach der Reihe ihres Erscheinens auf der Infotafel aufgerufen.

Abbildung 3: Alte Anzeige: 15 Tickets, die vor dem Aufruf sind (eigenes Bild, 2018)

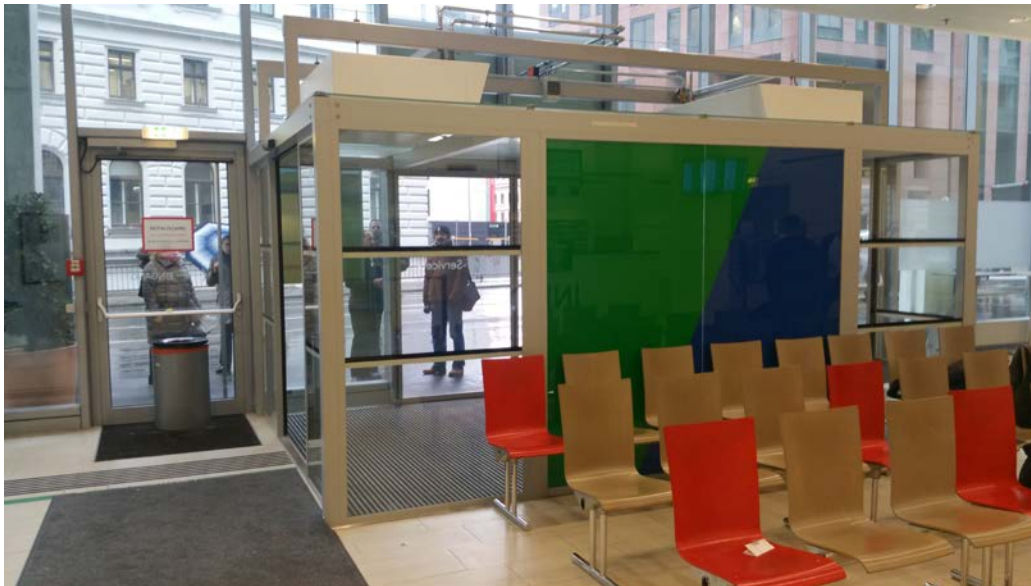
Abbildung 5 zeigt den Zugang zu diesen beiden Bereichen in den Leitfarben Grün und Blau.

Abbildung 5: neuer Eingangsbereich mit Leitsystem (eigenes Bild, 2019)

Die Drehtür wurde durch einen Windfang mit zwei Schiebetüren ersetzt; der barrierefreie Ein- bzw. Ausgang sowie die Fluchttüre blieben unberührt.

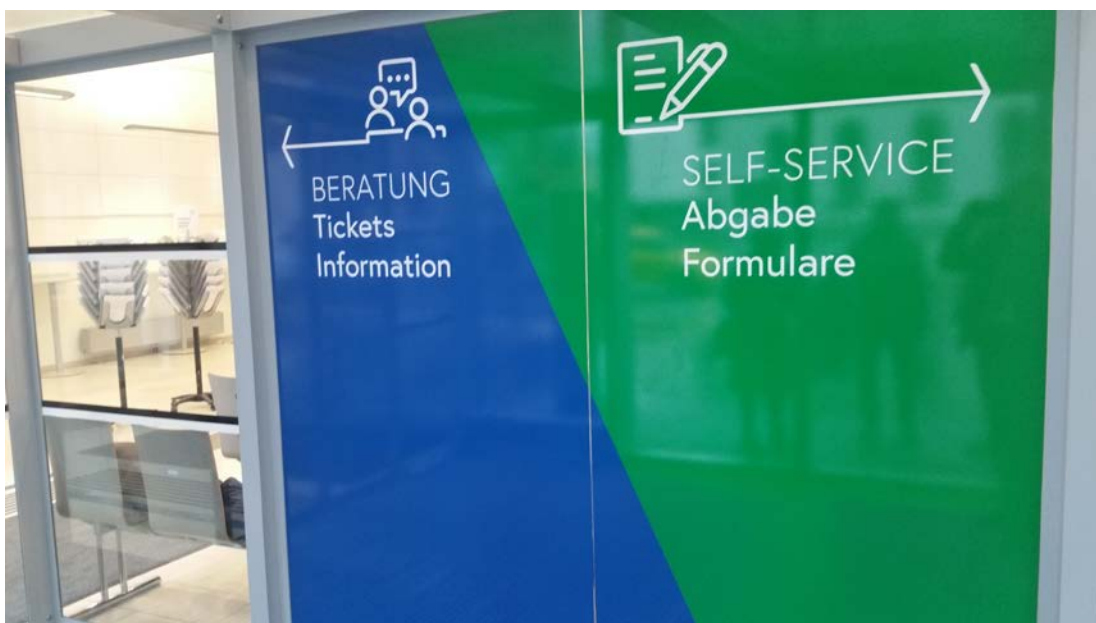
Direkt nach Betreten des Windfangbereichs sieht man an der Rückwand des Windfanges die Basisinformation für die beiden getrennten Servicebereiche: Im Servicebereich Beratung bekommen KundInnen Informationen für ihr Anliegen und erhalten auch für die Erledigung Ihres Anliegens ein Ticket. Im Servicebereich Self-Service können KundInnen abholen und ausgefüllte Formulare abgeben (siehe Abbildung 6).

Abbildung 6: Leitsystem des Eingangsbereichs (eigenes Bild, 2019)

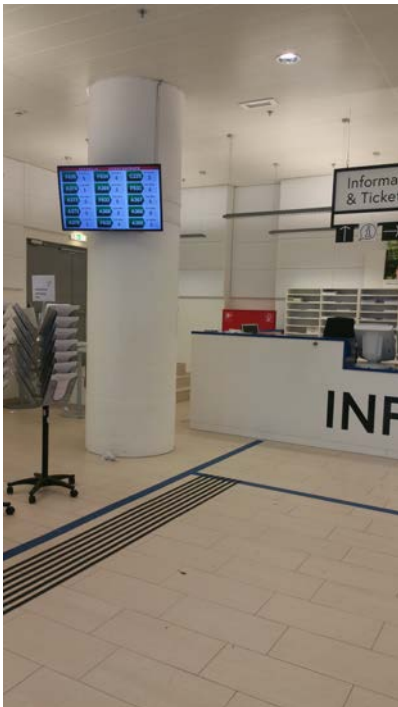
Studie zur Evaluierung des Betriebs im IC Wien Mitte von Jänner bis April 2019 und Empfehlung weiterer Maßnahmen
Bodenleitsystem: Klare Leitlinien weisen den Weg zum Infoschalter bzw. Abgabeschalter (siehe Abbildung 7 und 8).

Abbildung 7: Leitsystem vor dem Infopoint (eigenes Bild, 2019)

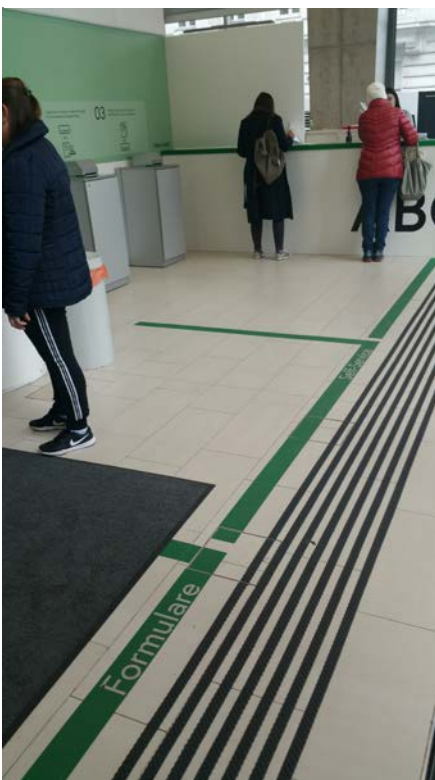
Abbildung 8: Leitsystem am Boden vor dem Abgabeschalter (eigenes Bild, 2019)

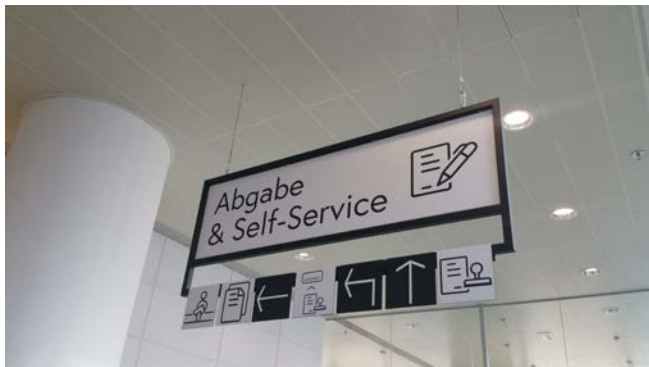
Das Leitsystem umfasst leicht verständliche Orientierungstafeln mit Piktogrammen (siehe Abbildung 9). Zusätzlich wurden Bodenmarkierungen vor den Beratungsschaltern angebracht, welche einen ausreichenden Abstand der Wartenden zum Schalter gewährleisten sollen (siehe Abbildung 10).

Abbildung 9: Orientierungstafel mit Piktogrammen (eigenes Bild, 2019)

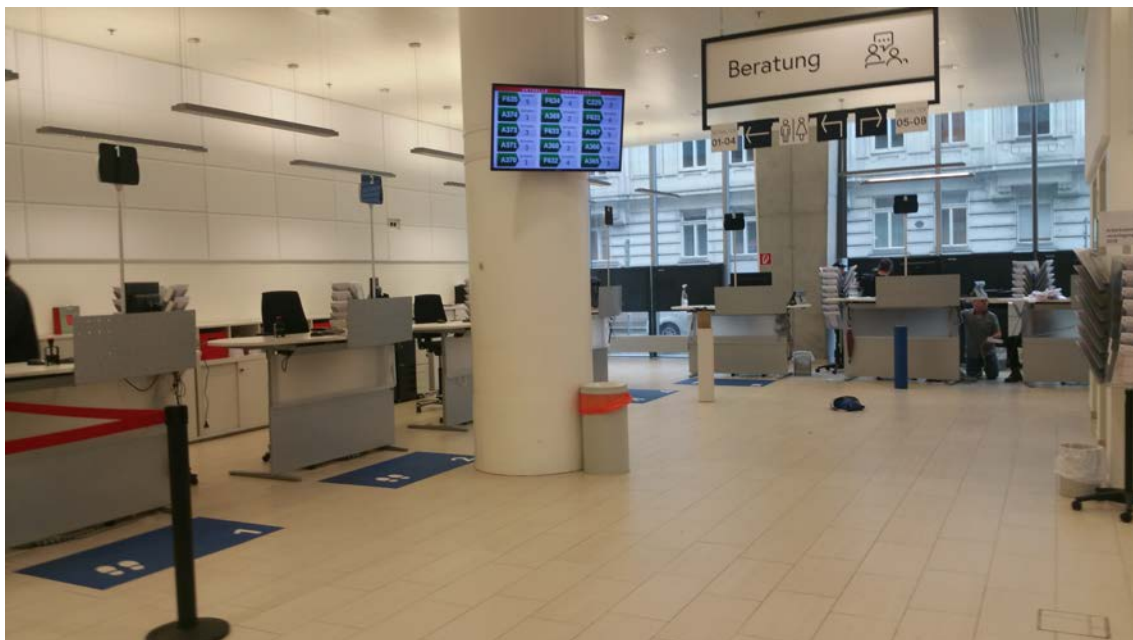
Abbildung 10: Bodenmarkierungen vor den Beratungsschaltern (eigenes Bild, 2019)

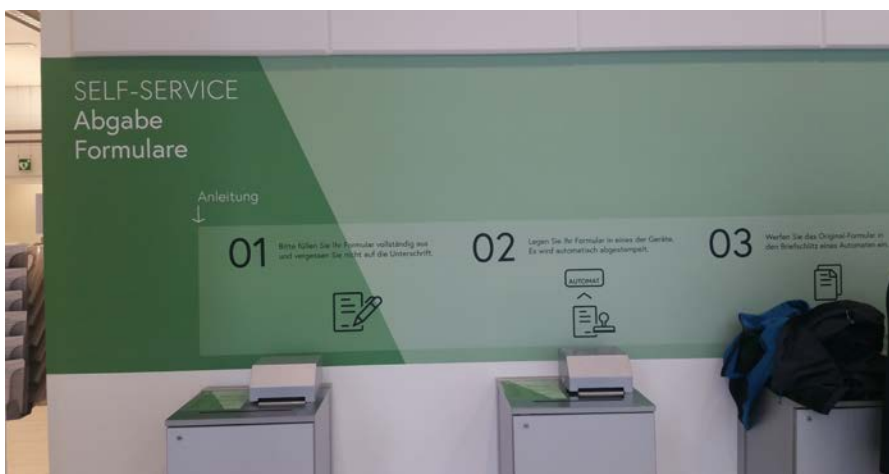
Eine Orientierungstafel über den „Selbststemplern“ dient der Beschreibung des Ablaufs der eigenständigen Formularabgabe durch die KundInnen (Abbildung 11).

Abbildung 11: Orientierungstafel über dem Self-Service-Bereich (eigenes Bild, 2019)

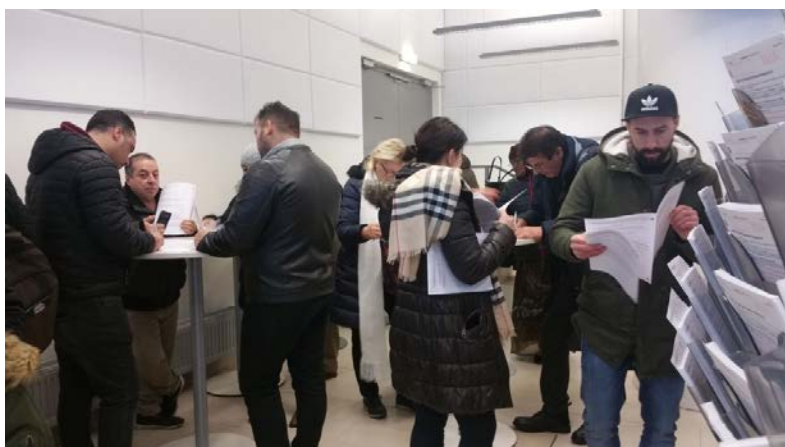
Es erfolgte eine Aufstockung der Schreibkapazitäten. Neben den bereits verfügbaren runden Stehtischen wurden entlang der linken Wandseite, vom Eingangsbereich bis hin zum Infopoint, Schreibpulte angebracht (siehe Abbildung 13).

Abbildung 13: Schreibbereich für KundInnen (eigenes Bild, 2019)

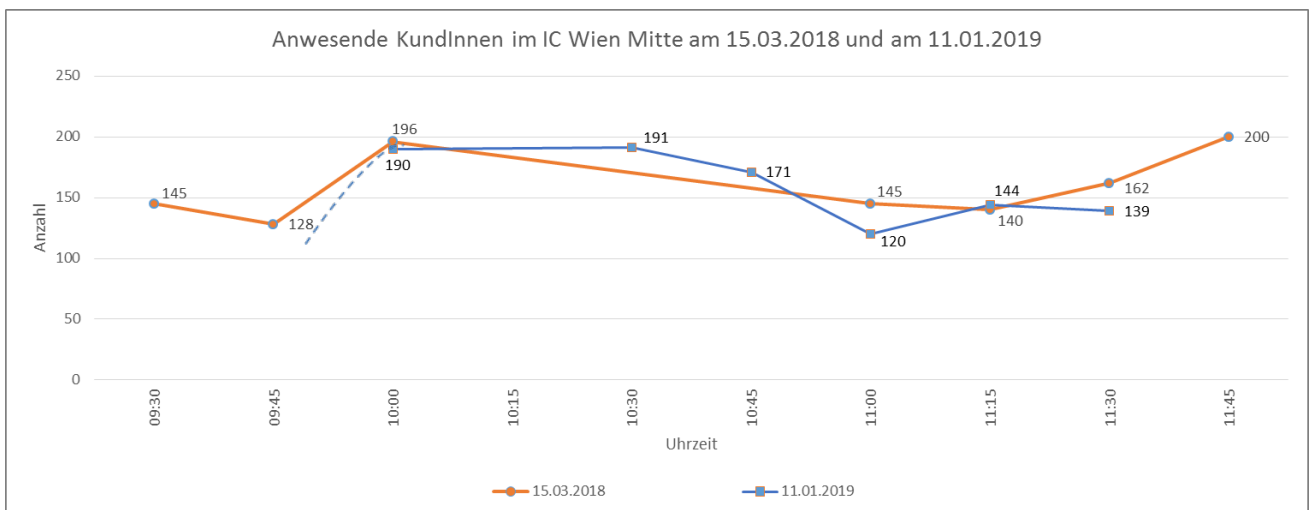
Im Folgenden werden die beobachteten Anwesenheiten innerhalb des IC von den zwei Tagen mit den höchsten Zahlen anwesender Personen aus dem Jahr 2018 und 2019 grafisch gegenübergestellt. Es handelt sich dabei am den 15.03.2018 und den 11.01.2019. Wie aus Abbildung 15 ersichtlich, zeigen die Personenzahlen eine fast deckungsgleiche Charakteristik.

Obwohl es sich bei dem Vergleich um einen langen Tag (Donnerstag, 15.03.2018) mit einem kurzen Tag (Freitag, 11.01.2019) handelt, sind die Ergebnisse durchaus vergleichbar, da der Maximalwert der Vormittagsspitze verglichen wird. Der Maximalwert ergibt sich, wenn das IC so voll ist, dass der Zutritt entweder von der Security gesperrt wird, oder KundInnen ohnedies spontan beschließen, zu einem anderen Zeitpunkt wiederzukommen.

Abbildung 15: Gegenüberstellung der anwesenden KundInnen vom 15.03.2018 und 11.01.2019

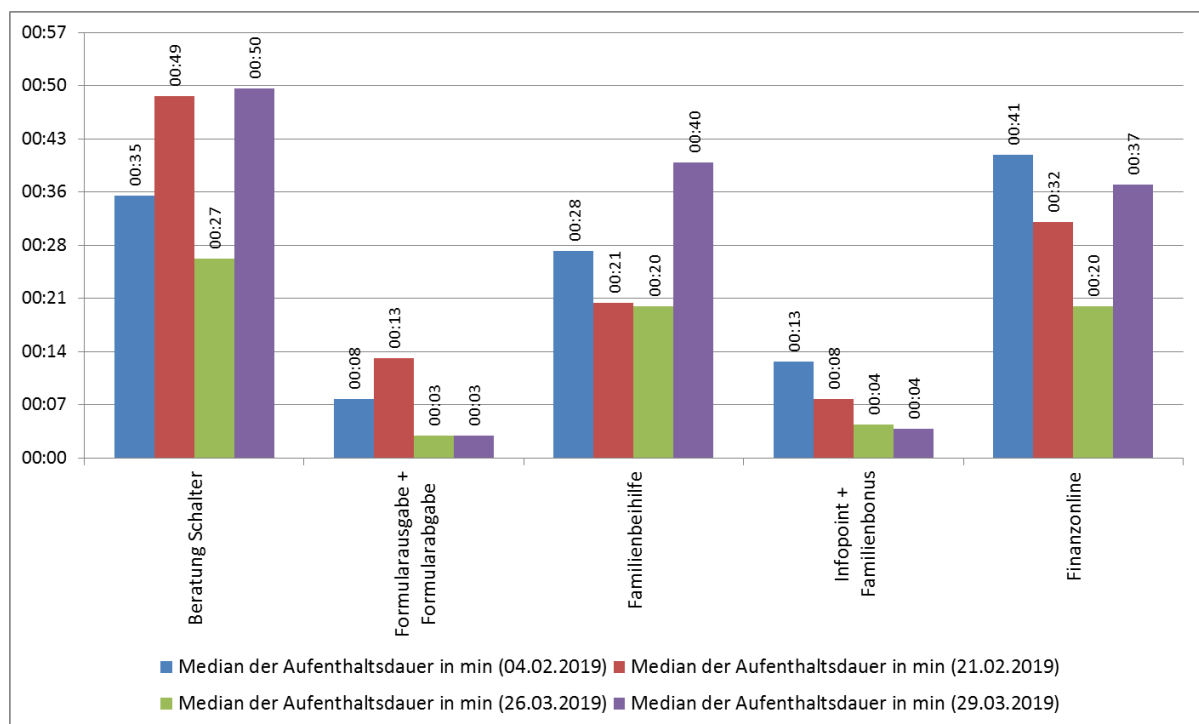
Abbildung 16 zeigt die mittleren Aufenthaltsdauern (Median) gesplittet nach KundInnenbedarfen.

Abbildung 16: Median der Aufenthaltsdauern für verschiedene KundInnenbedarfe

Vor allem bei den KundInnen-Bedarfskategorien Beratung am Schalter, Familienbeihilfe und Finanz-Online beträgt der Median der Aufenthaltsdauer mehr als 20 Minuten.

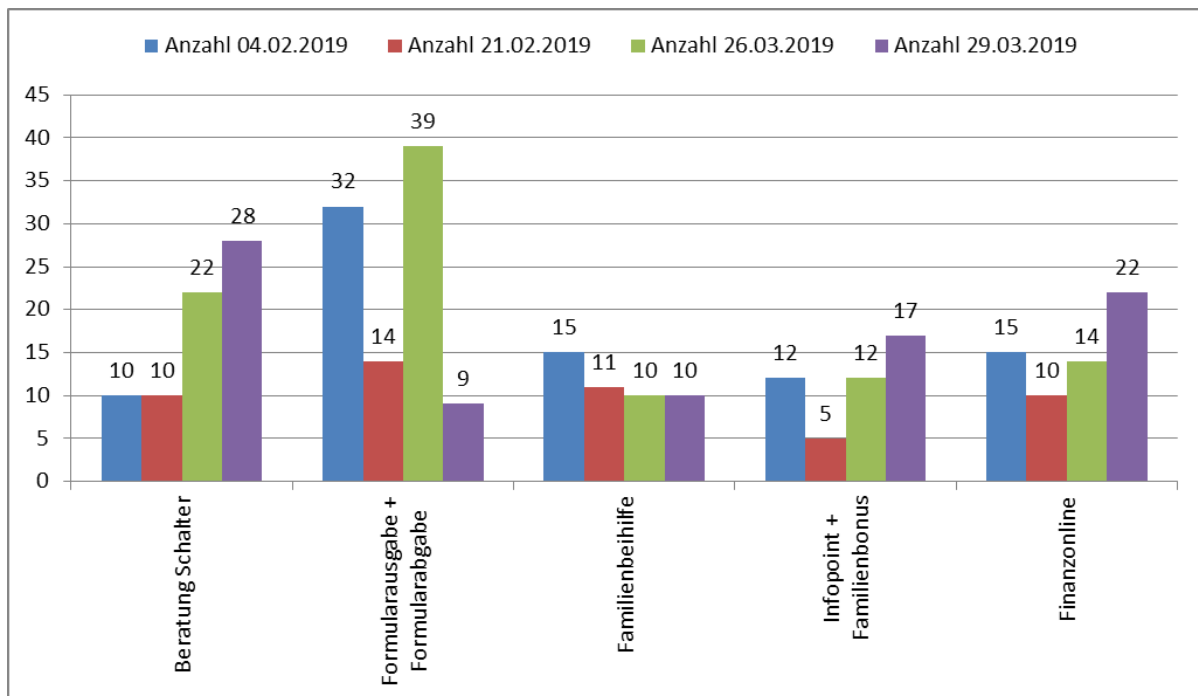
Im Folgenden sind auch die nach ihren Bedarfen gegliederten Anzahlen der erfassten KundInnen dargestellt (siehe Abbildung 17):

Abbildung 17: Gezählte KundInnen nach Bedarfen geordnet

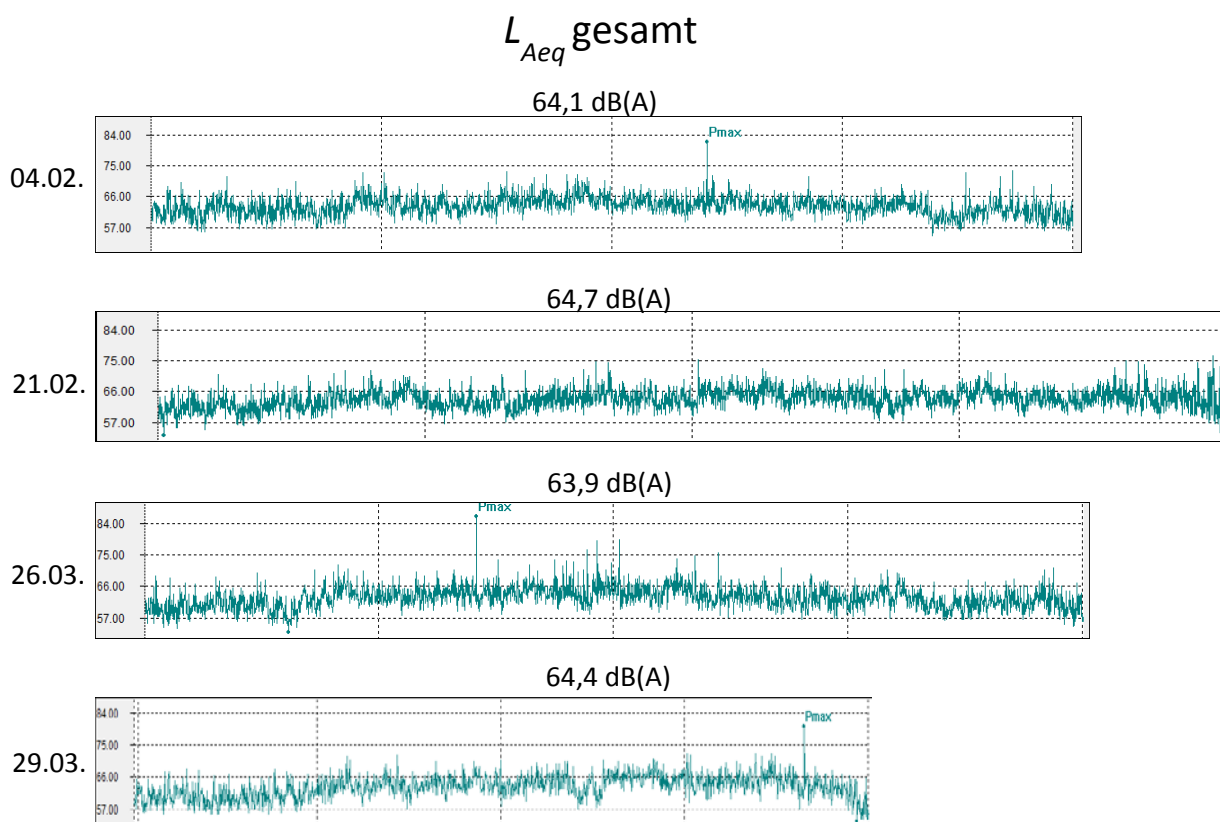
An 4 Messzeitpunkten (04.02., 21.02., 26.03. und 29.03.2019) wurden im IC Wien Mitte Schalldruckpegelmessungen durchgeführt und der energieäquivalente Dauerschallpegel (L_{Aeq}) über die jeweilige Messzeitspanne berechnet. Die grafische Darstellung der Schalldruckpegel zu den vier Messzeitpunkten findet sich in Abbildung 23 sowie die Werte in Tabelle 6.

Abbildung 23: Grafische Abbildung der Schalldruckpegel vom 04.02., 21.02, 26.03. und 29.03.2019

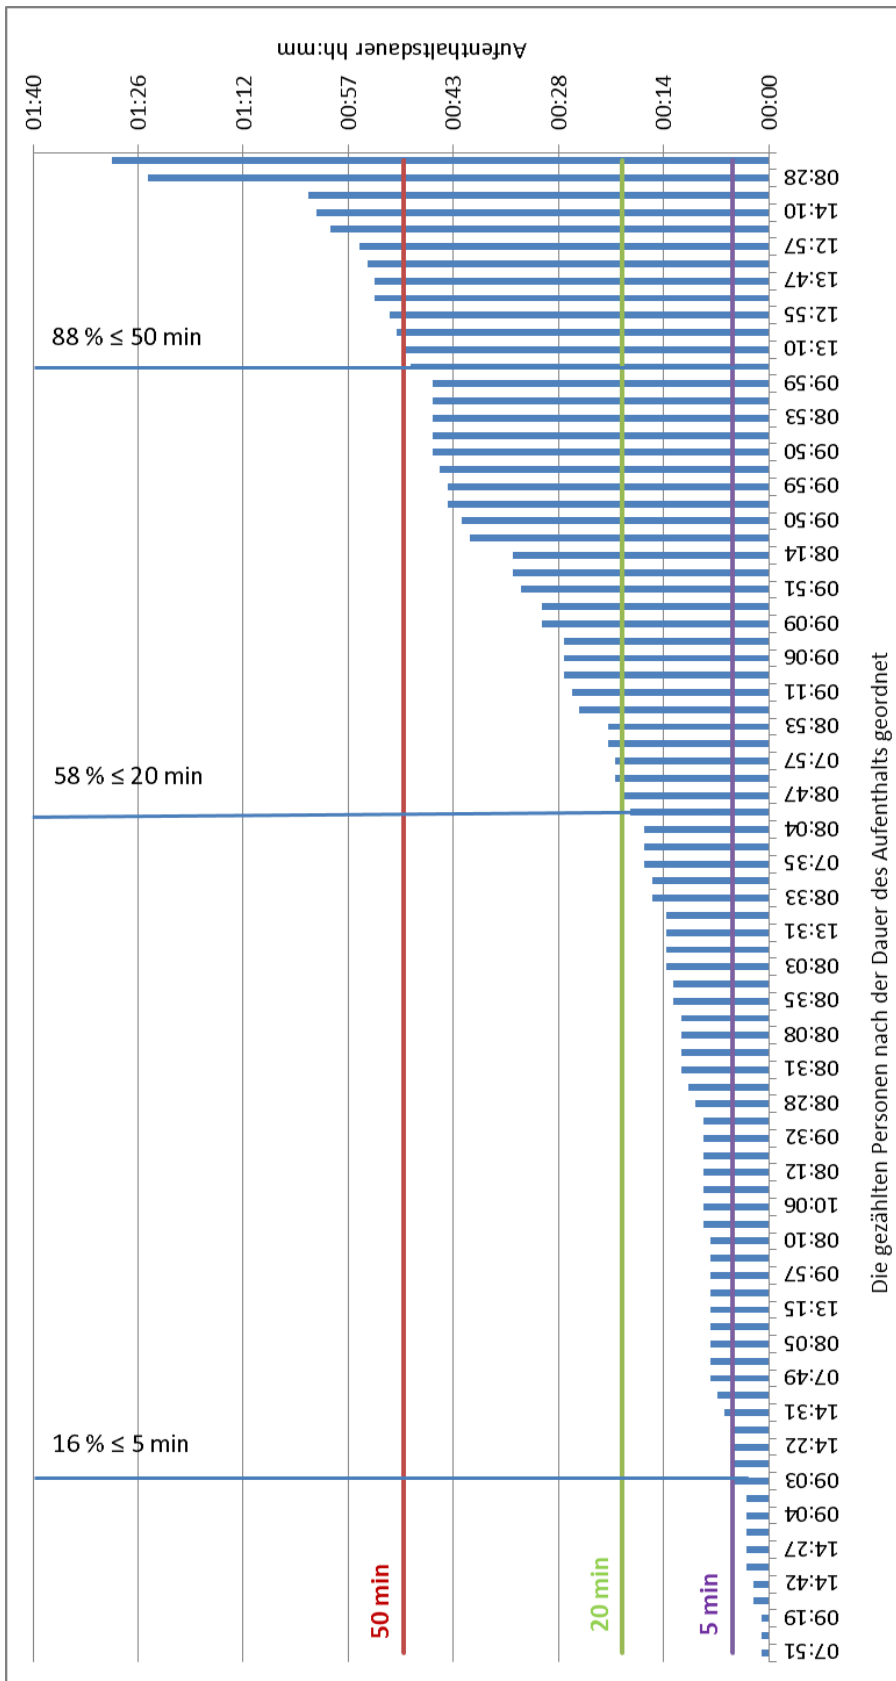
Abbildung 25: Die am 04.02.2019. gezählten Personen nach der Dauer des Aufenthalts geordnet.

Die detaillierten, grafisch dargestellten, Ergebnisse dieser Zählungen sind im ANHANG, Abbildung 24 und Abbildung 25 angeführt.

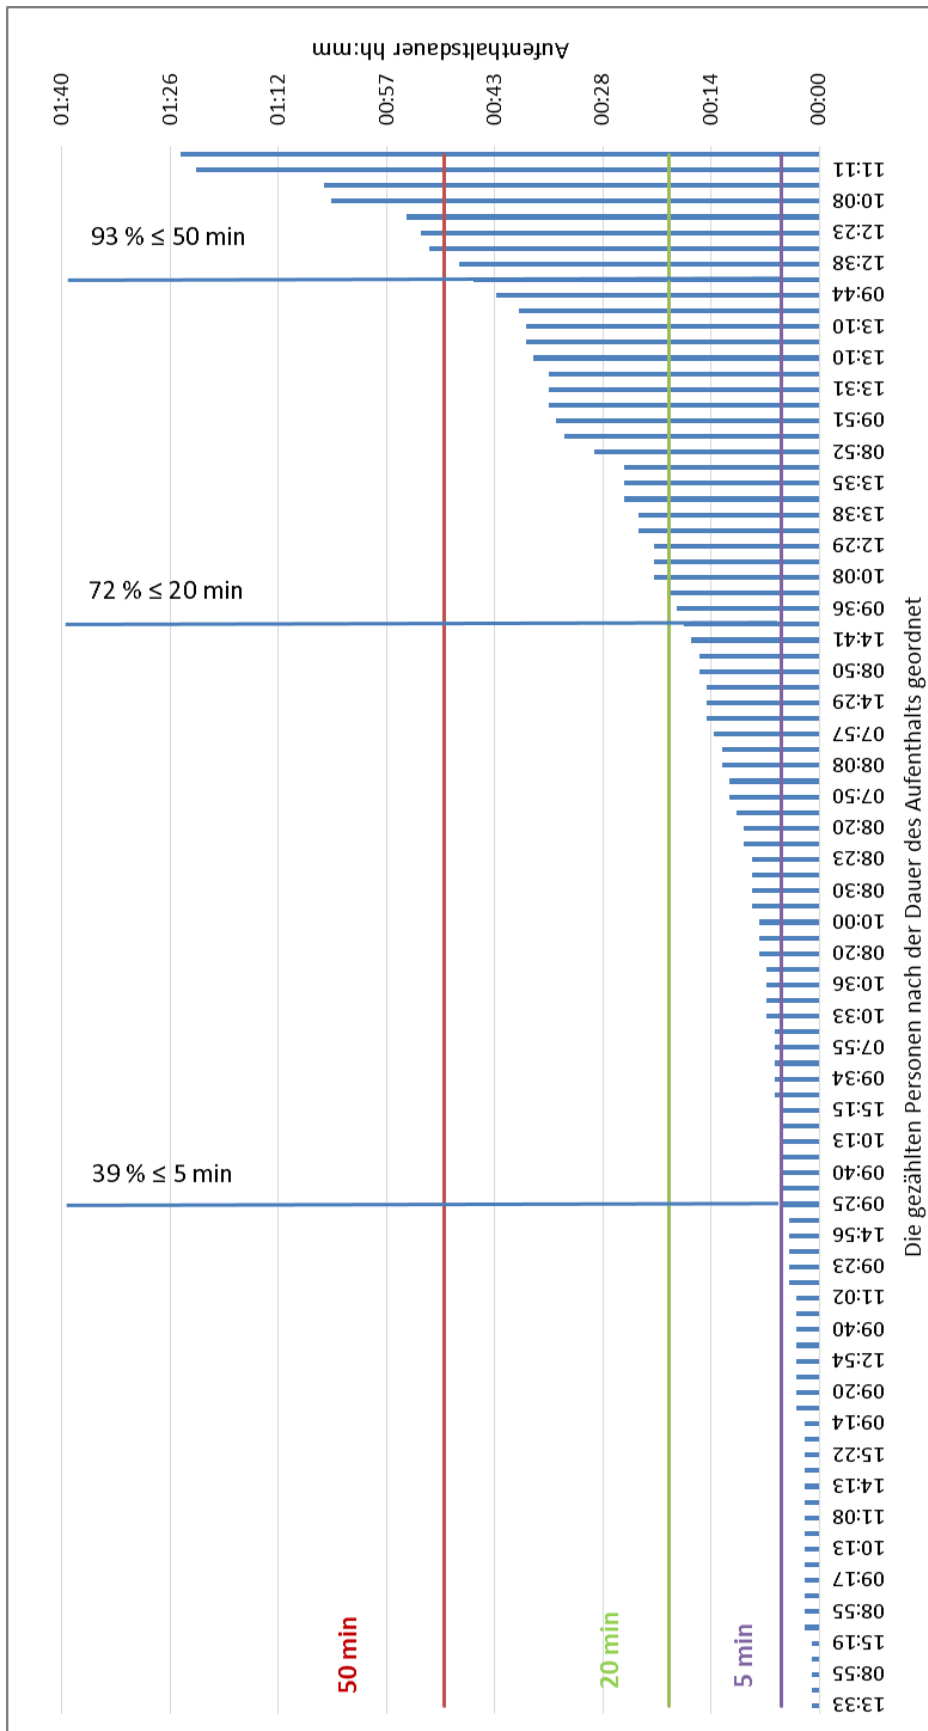
Abbildung 29: Die am 26.03.2019. gezählten Personen nach der Dauer des Aufenthalts geordnet.

Die detaillierten, grafisch dargestellten Ergebnisse dieser Zählungen sind im ANHANG, Abbildung 28 und Abbildung 29 angeführt.

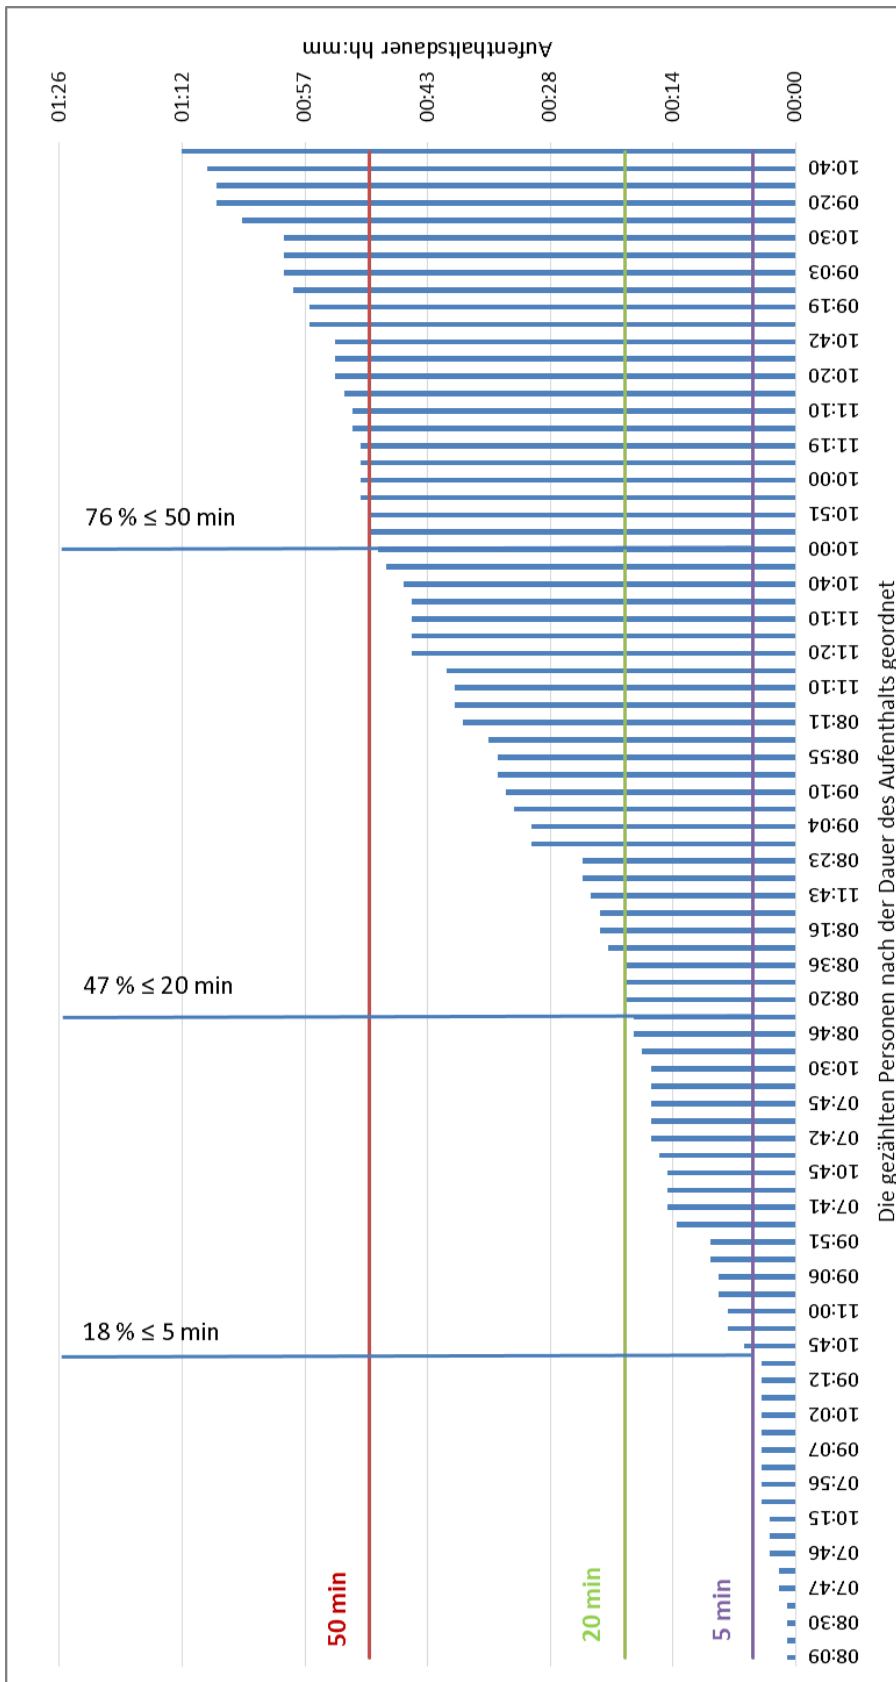
Abbildung 31: Die am 29.03.2019. gezählten Personen nach der Dauer des Aufenthalts geordnet.
